改善箇所説明図

1. 改善箇所

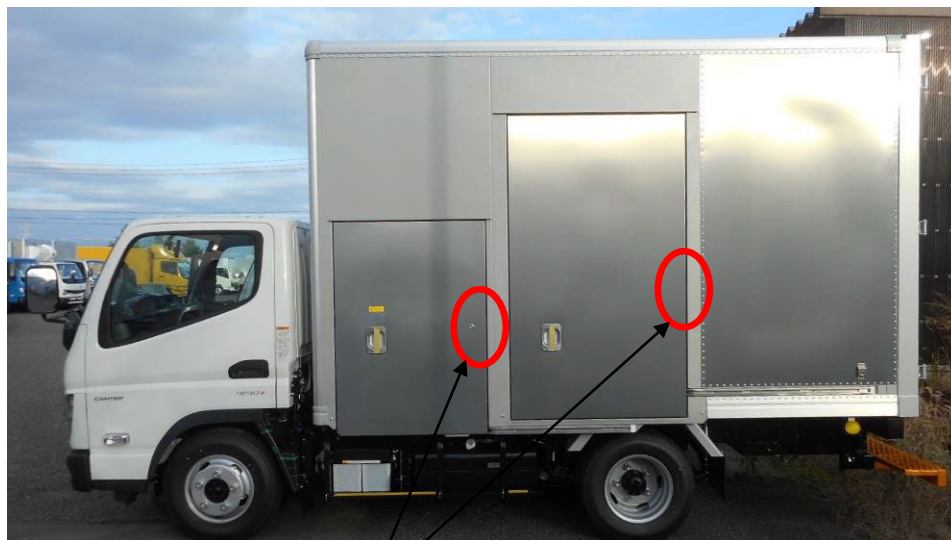
不具合発生箇所

バン型トラックの荷台側面スライド扉の扉が閉まった状態を保持するストライカーにおいて、設計時の振動における検討が不十分だったため、強度が不足している。そのため、走行振動等により当該ストライカーに亀裂が生じ、ストライカーが破断して扉が閉まらなくなることがある。最悪の場合、走行中に扉が開き、荷台から荷物が落下し他の交通の妨げになるおそれがある。

全車両、当該ストライカーを対策品に交換する。

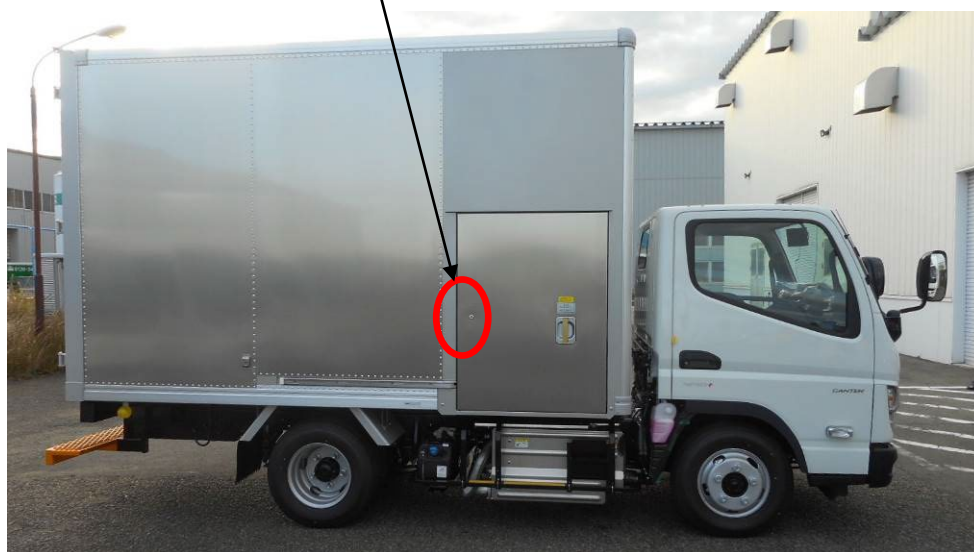
不具合発生箇所

不具合発生箇所：赤丸部（扉を開けた状態）

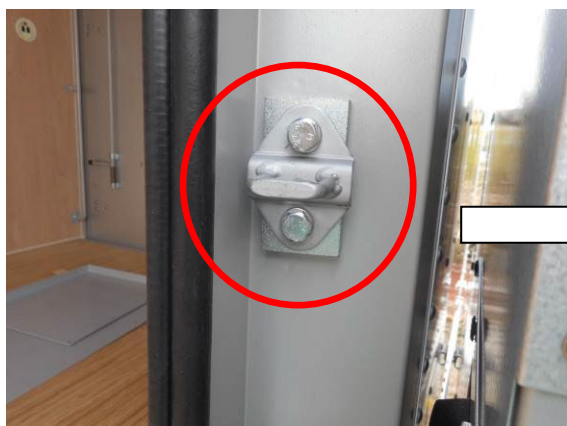
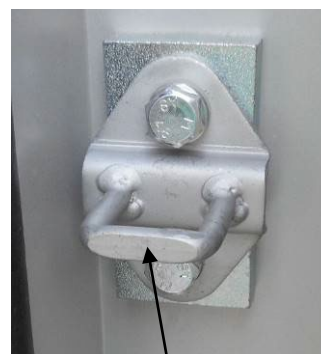
不具合発生箇所（ストライカー）

不具合発生箇所
（ストライカー）
